СПОСОБ КОНТРОЛЯ СПЛОШНОСТИ ОГРАЖДЕНИЙ ИЗ ГРУНТОЦЕМЕНТНЫХ СВАЙ ВОКРУГ ГЛУБОКИХ КОТЛОВАНОВ

Малинин А.Г., к.т.н., технический директор

ООО «СК «ИнжПроектСтрой»,

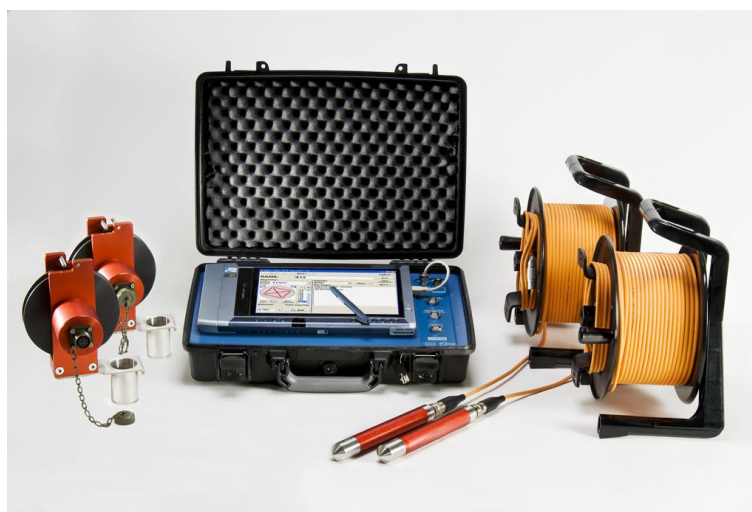
Прибор, представленный на рис. 2, состоит из следующих комплектующих элементов: основной блок СНУМ, два ультразвуковых датчика (излучатель и приемник), две катушки с кабелем по 50 м, два ролика с датчиками измерения глубины, соединительные кабели и блок питания, персональный компьютер с программным обеспечением для обработки результатов измерений.

Рис.2. Внешний вид прибора СНУМ.

Основной блок подключается через кабель USB к персональному компьютеру, на котором установлено специализированное программное обеспечение.

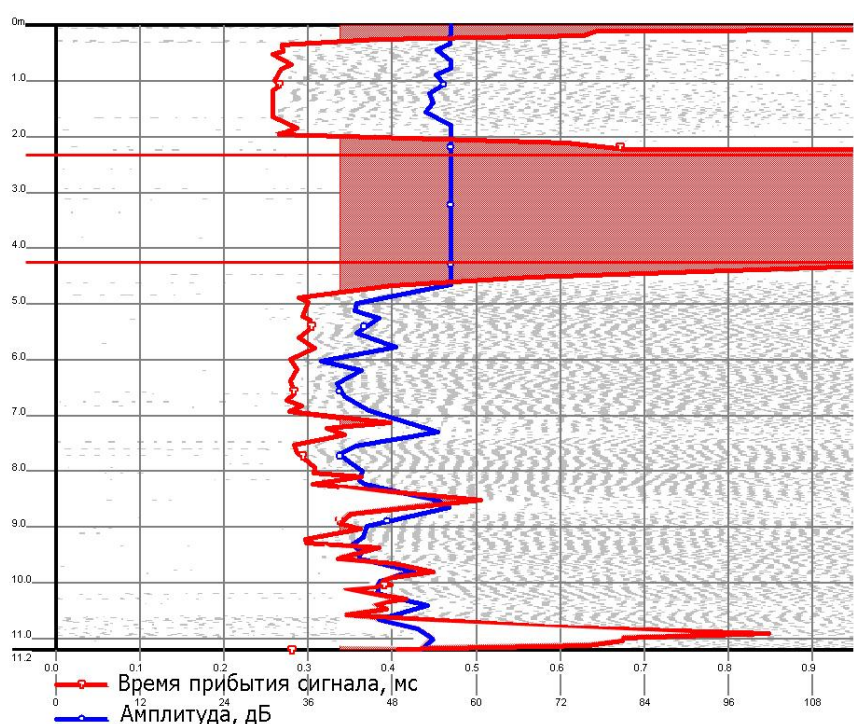
На рис.5 показан пример обработки результатов измерений сплошности ограждения. Графики показывают, что на глубине приблизительно от 2,5 м до 4,5 м прохождение ультразвукового сигнала не было зафиксировано, что свидетельствует о наличии дефекта, связанного с уменьшением диаметра колонн в этой зоне.

Рис.5. Результаты измерений (отчетливо видна зона, где ультразвуковой сигнал отсутствует).

По результатам измерений были установлены участки ограждения с дефектами. На участках ограждения котлована, где показания прибора были неудовлетворительными, была выполнена дополнительная цементация (рис.6). После откопки котлована протечек грунтовых вод не было зафиксировано.

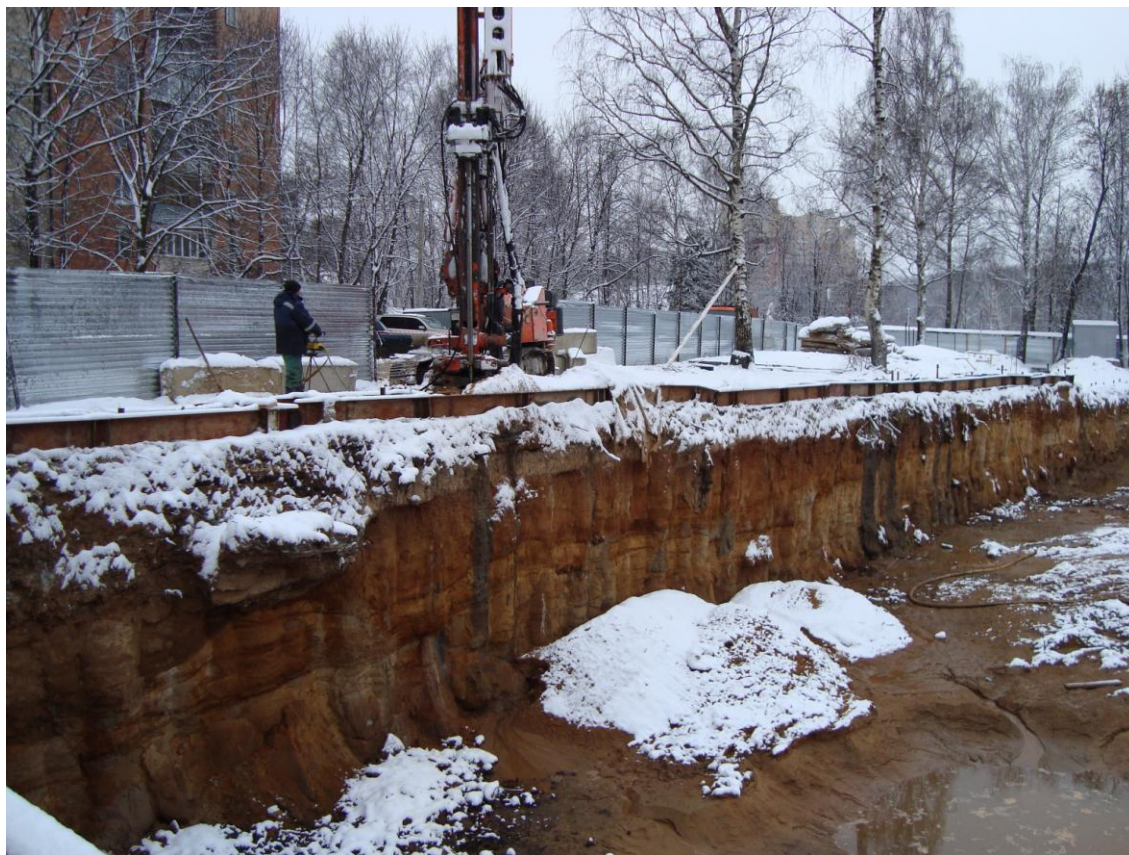
Рис. 6. Устройство свай-дублеров.

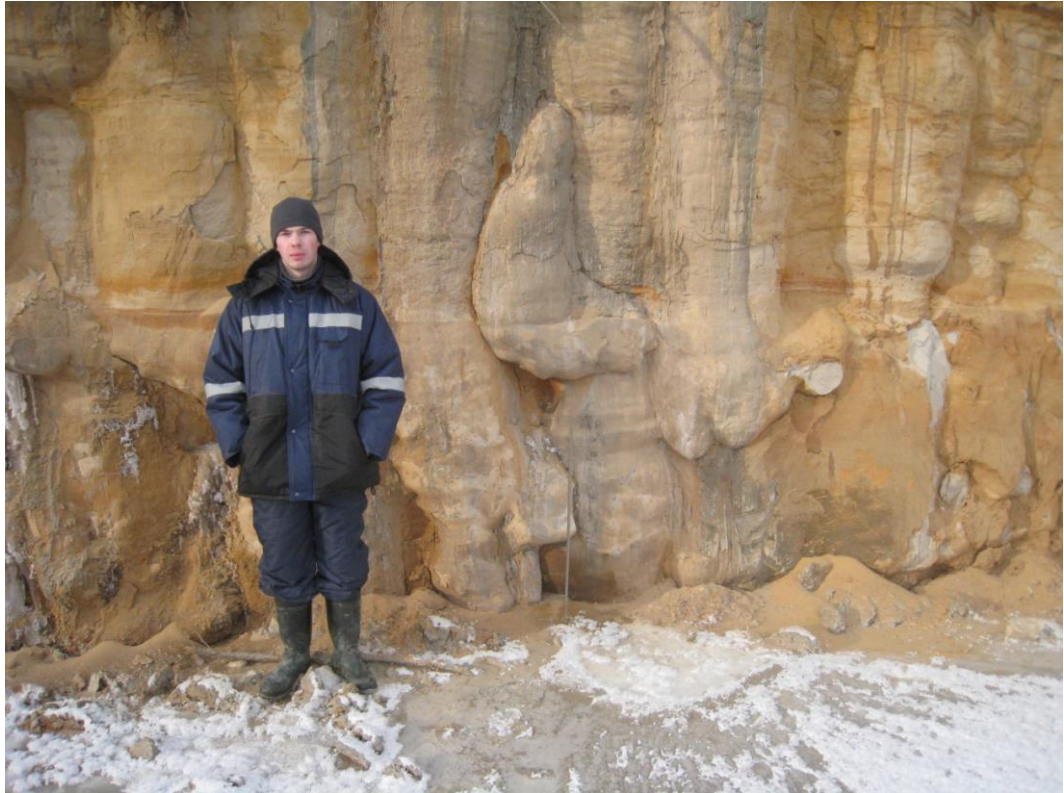
На рис.7 показан внешний вид участка, где были выполнены свай-дублеры с целью ликвидации обнаруженных дефектов.

Рис.7. Внешний вид участка с ликвидированным дефектом сплошности ограждения.
